Ik woon met mijn gezin in 'Stal Dijkshoorn' aan de Stationsstraat in Rokkeveen. Ons huis is zeer ernstig beschadigd door verzakkingen. Alles wijst er op dat dit direct gevolg is van de aanpassingen voor de aanleg van de woonwijk Rokkeveen tussen 1988 en 1996, waaronder verlaging van de grondwaterstand.

Op het terrein zijn meerdere opstallen aanwezig. Met name ter plaatse van de schuur ten westen van de boerderij (IV) zijn verzakkingen zichtbaar. Het terrein zelf vertoont ook verzakkingen. Het gehele terrein ligt een behoorlijk stuk lager dan de Vierde Stationsstraat. Enkele foto's zijn opgenomen in figuur A2 t/m A8.

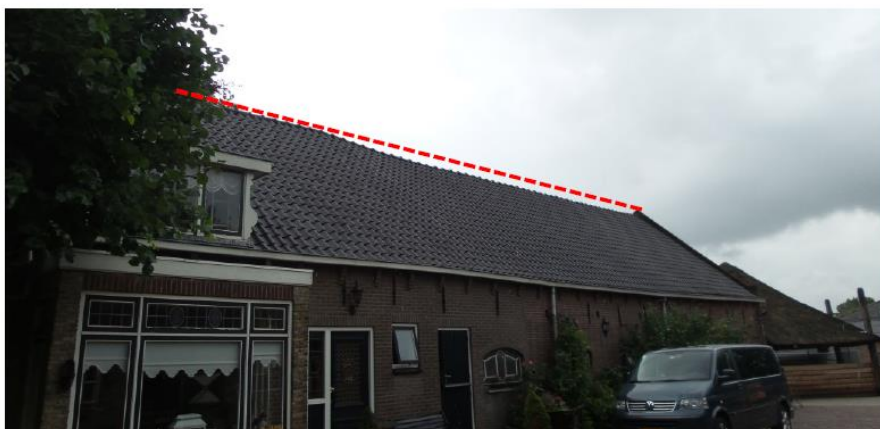
*Figuur A2: Verzakkingen van boerderij zichtbaar in het dak*

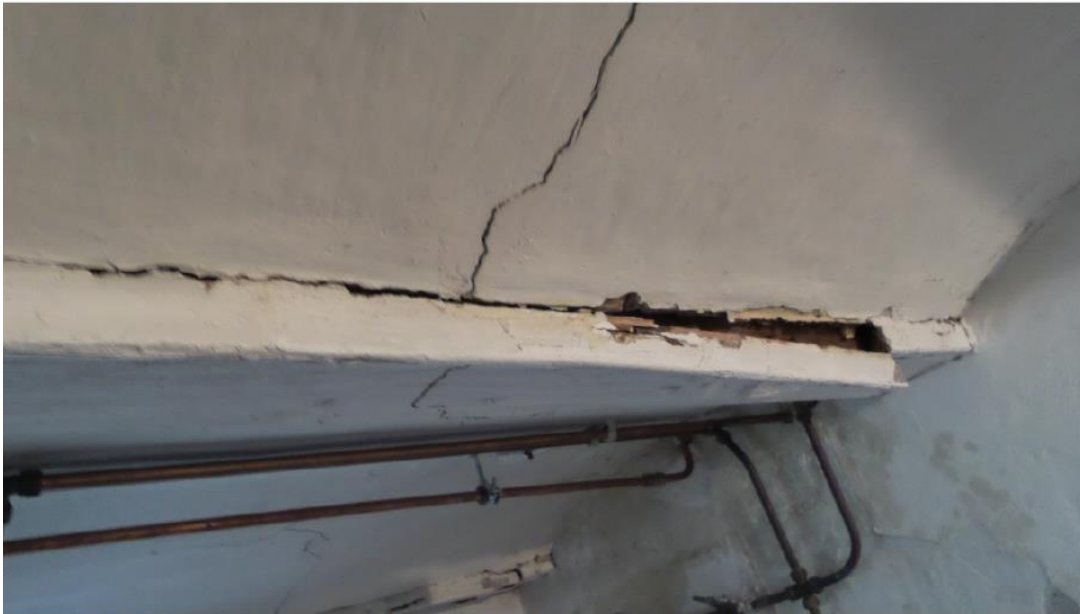
*Figuur A5: Scheurvorming in de kaaskelder (begane grond vloer)*

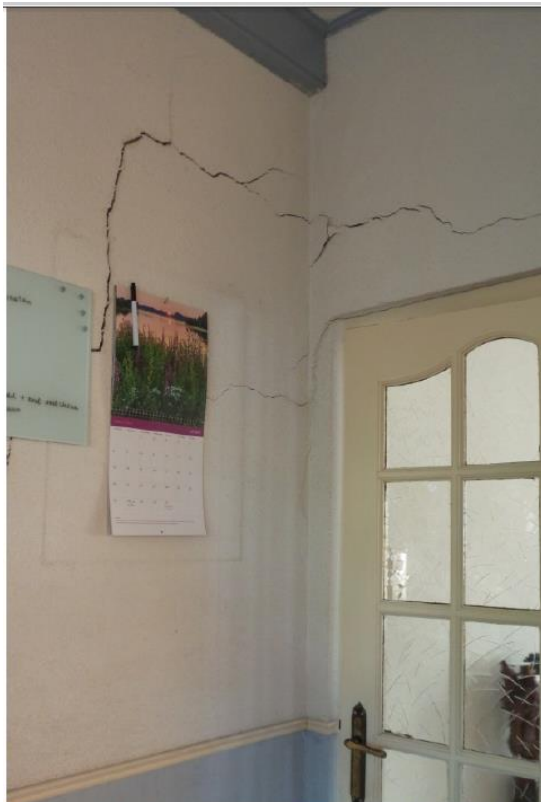
*Figuur A7: Scheurvorming in boerderij*

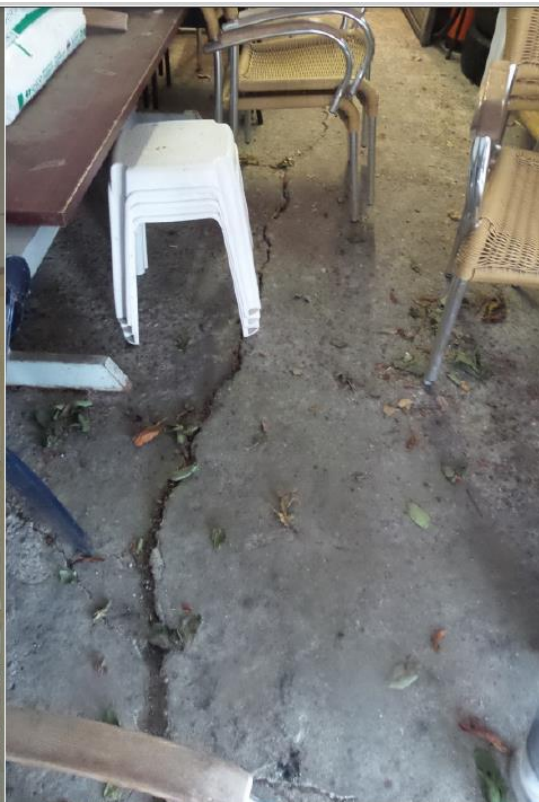
*Figuur A8: Verzakte vloer in schuur*

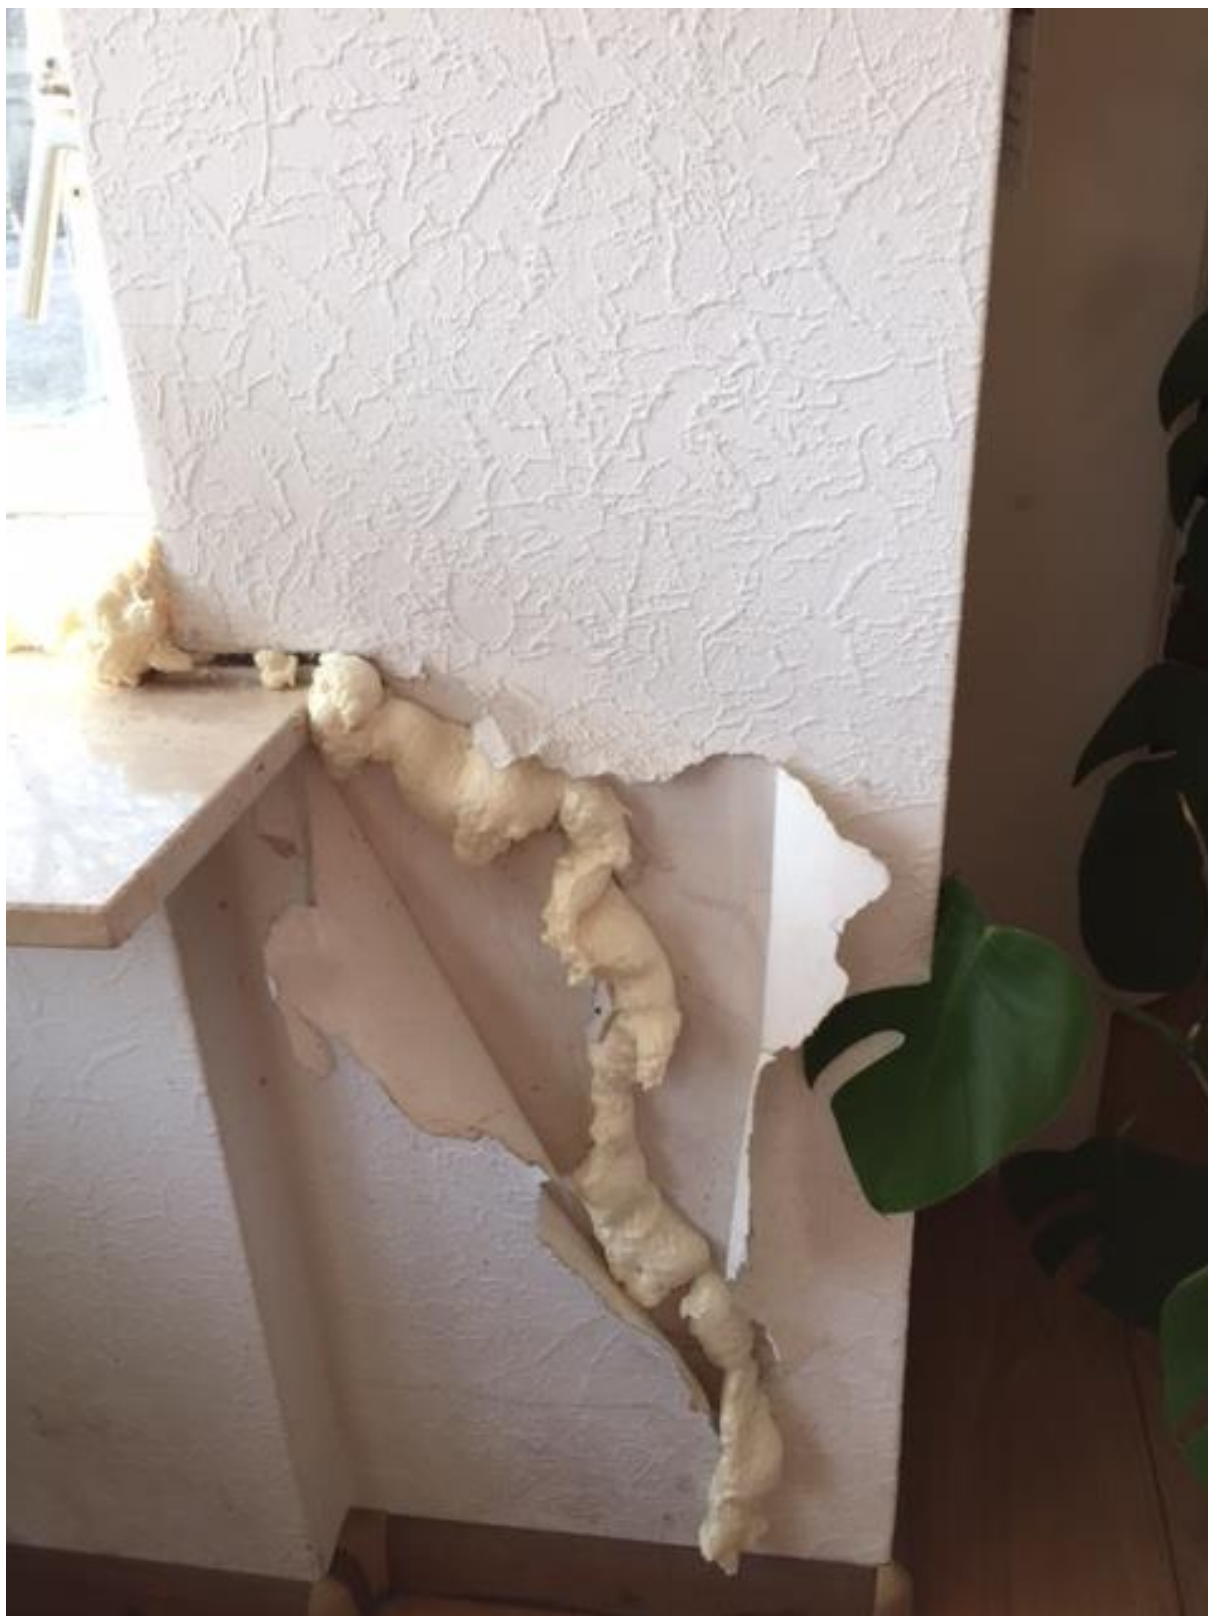
Scheur vensterbank erker

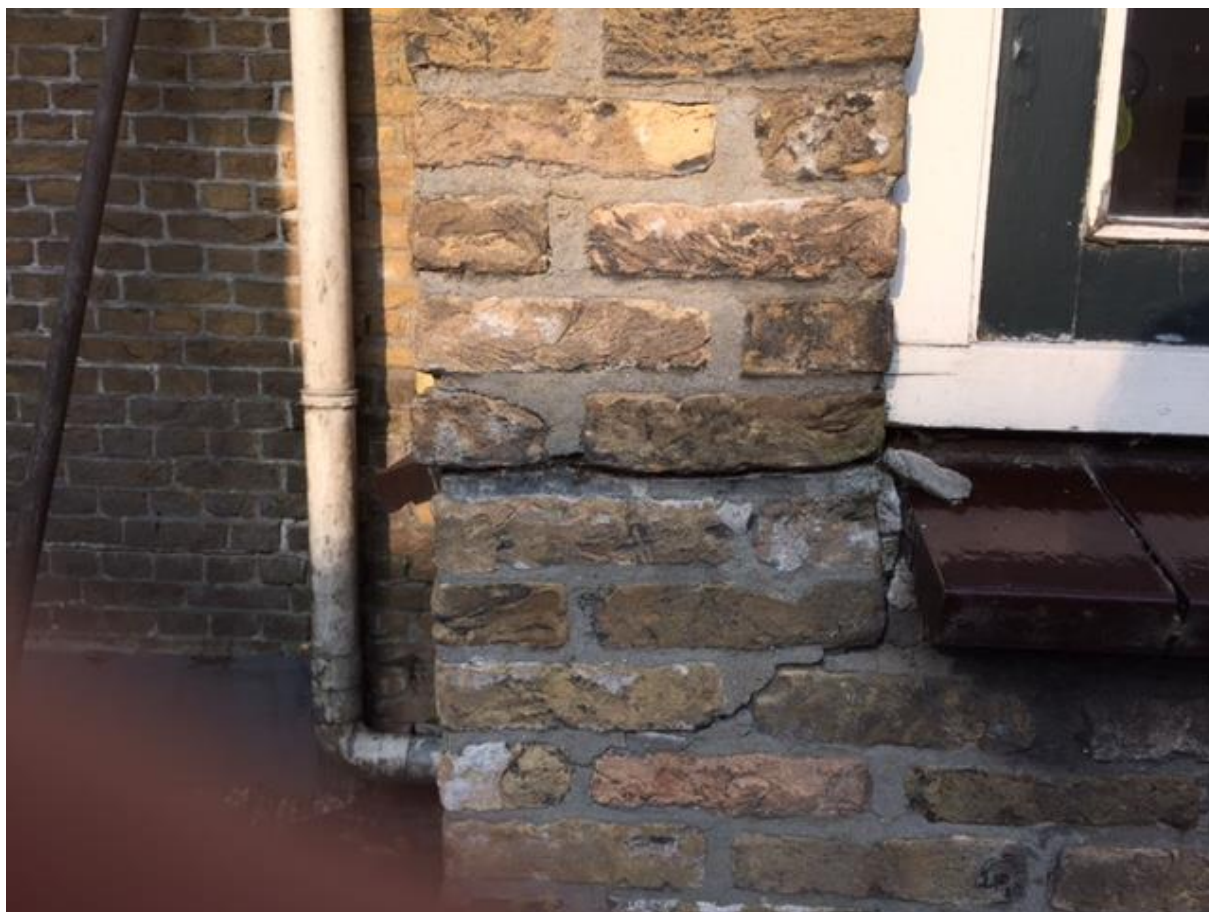
Onzette erker

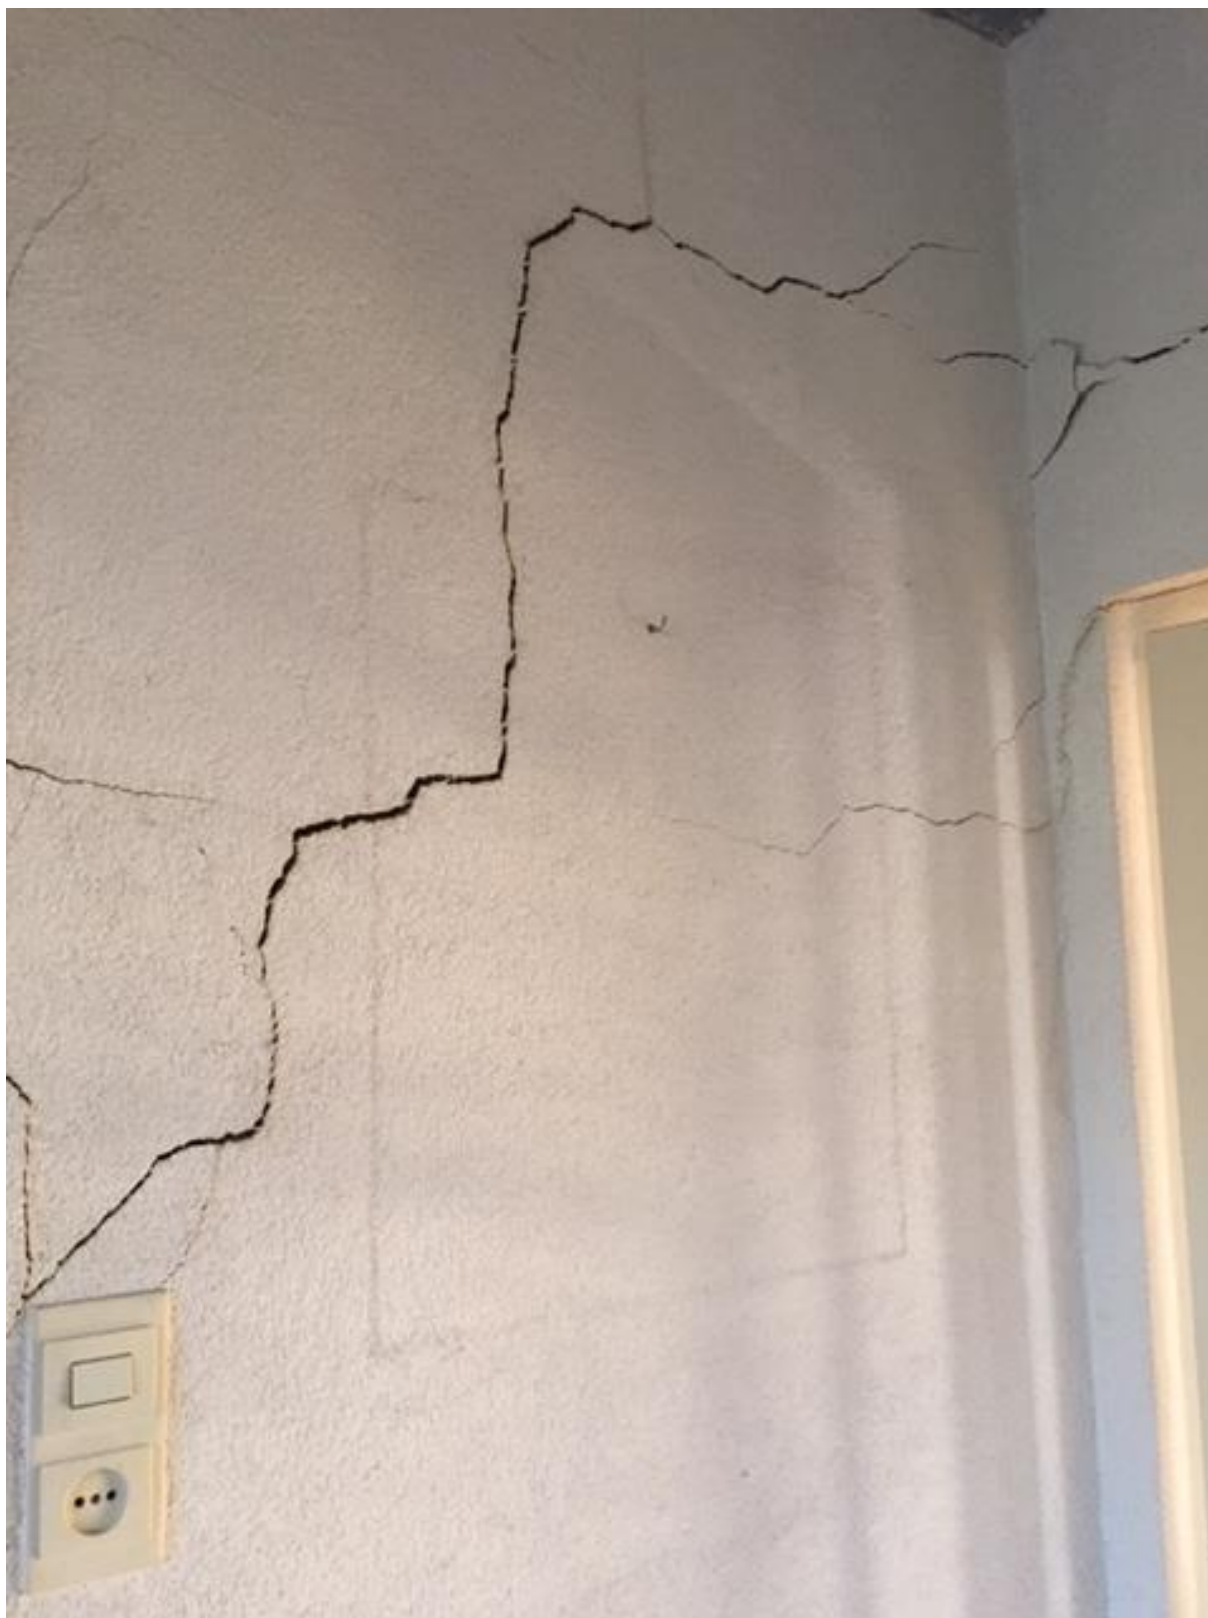
Scheur muur keuken

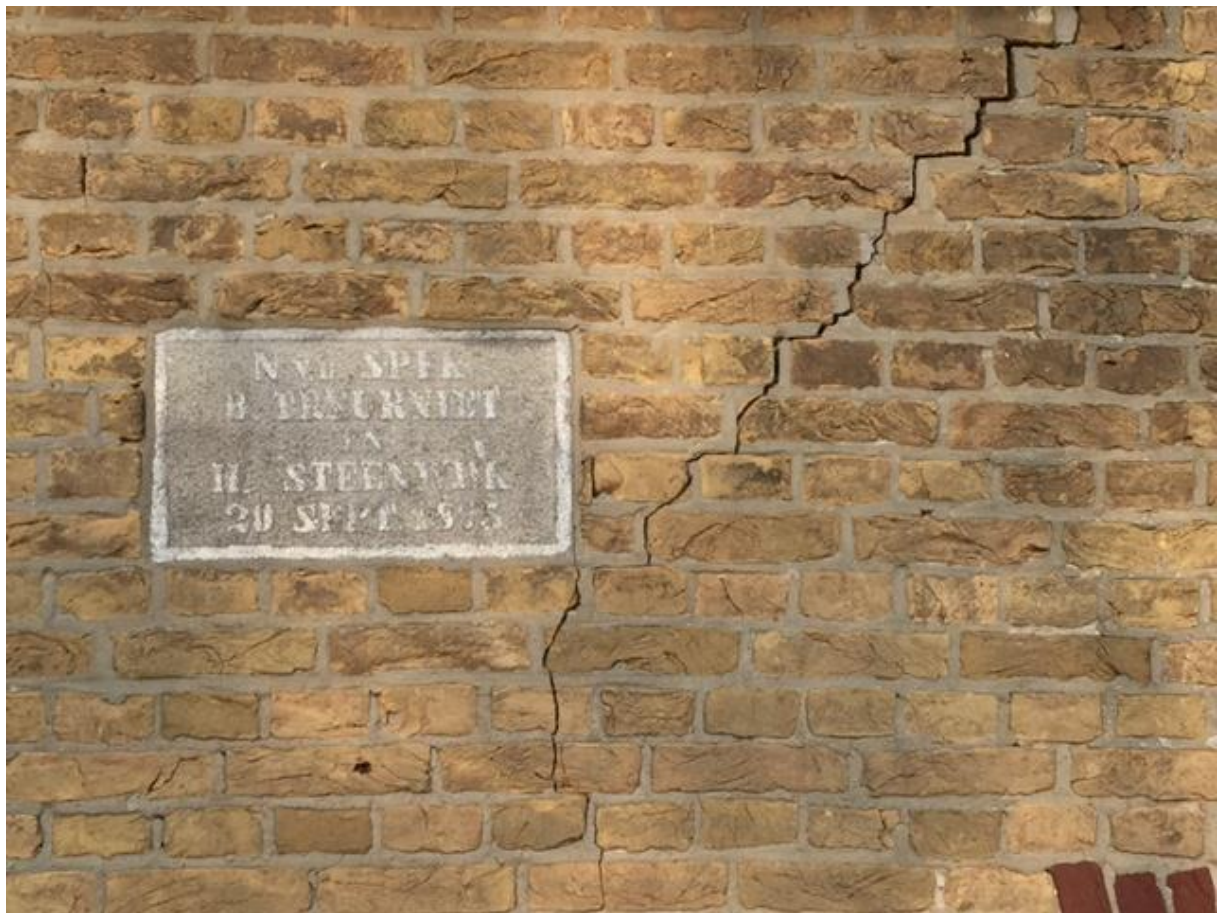
Scheur gevel voorhuis plaquette

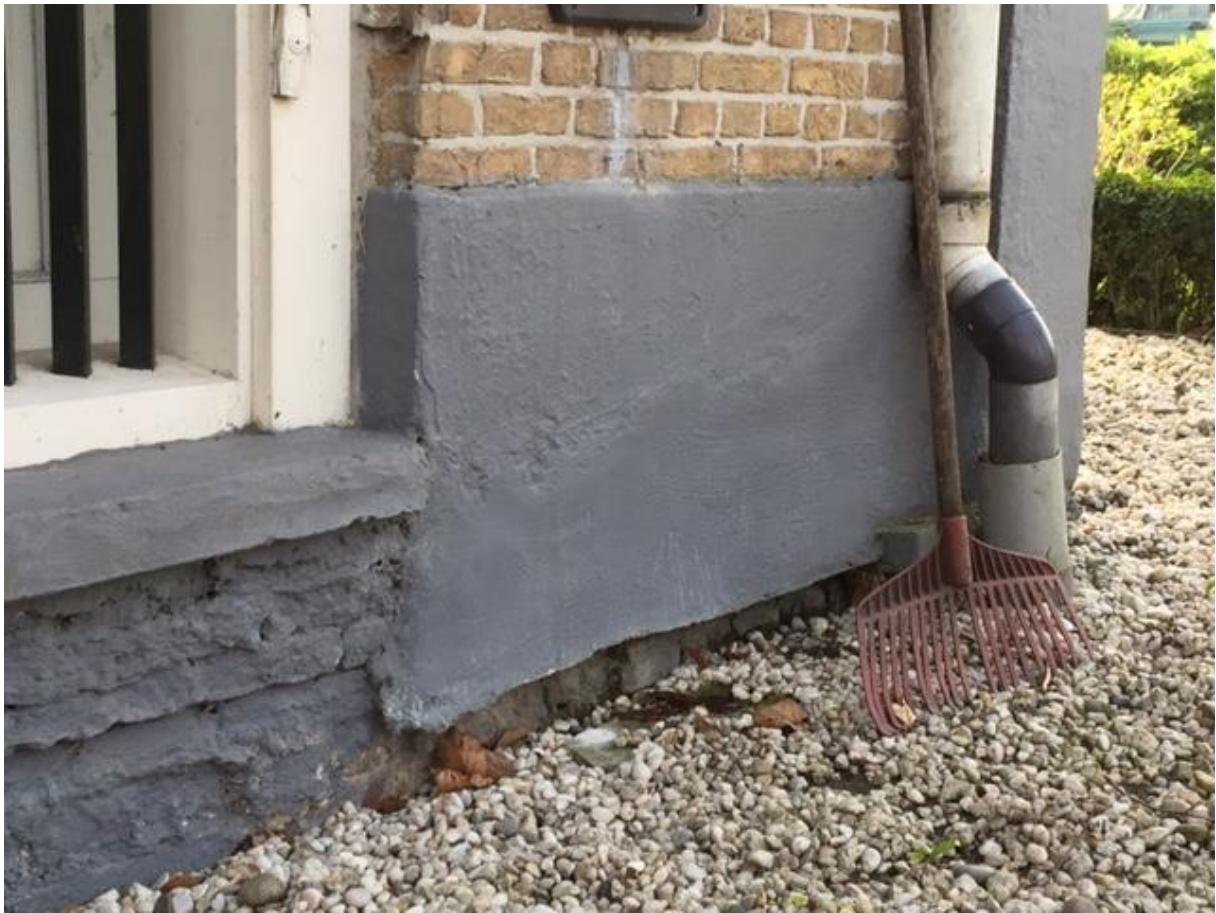
Verzakking maaiveld voorhuis

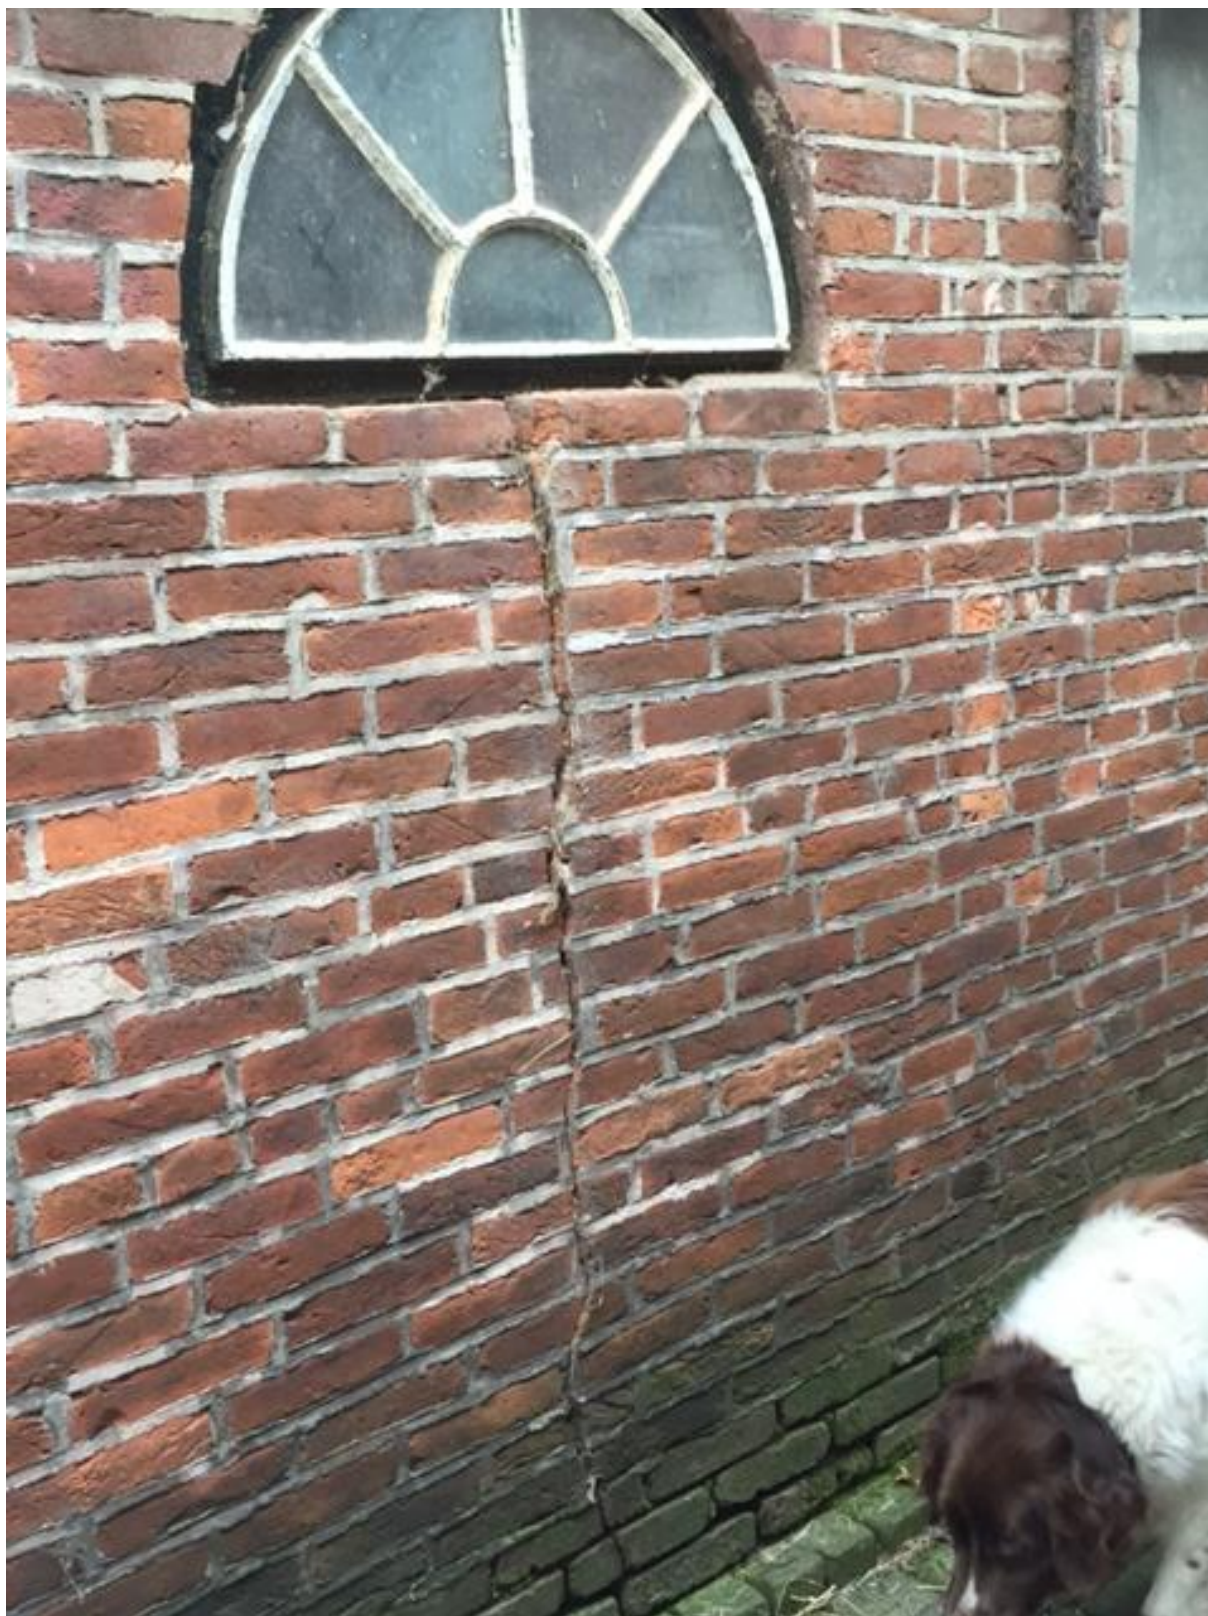
Scheur gevel karnschuur
